ПРОТОКОЛ ИСПЫТАНИЙ

№ ИЦКБС.ПТ4.030- 4631-10 от 25.11.2010г.

Наименование продукции Панель трехслойная железобетонная стеновая ЗНСНг 45.28.35

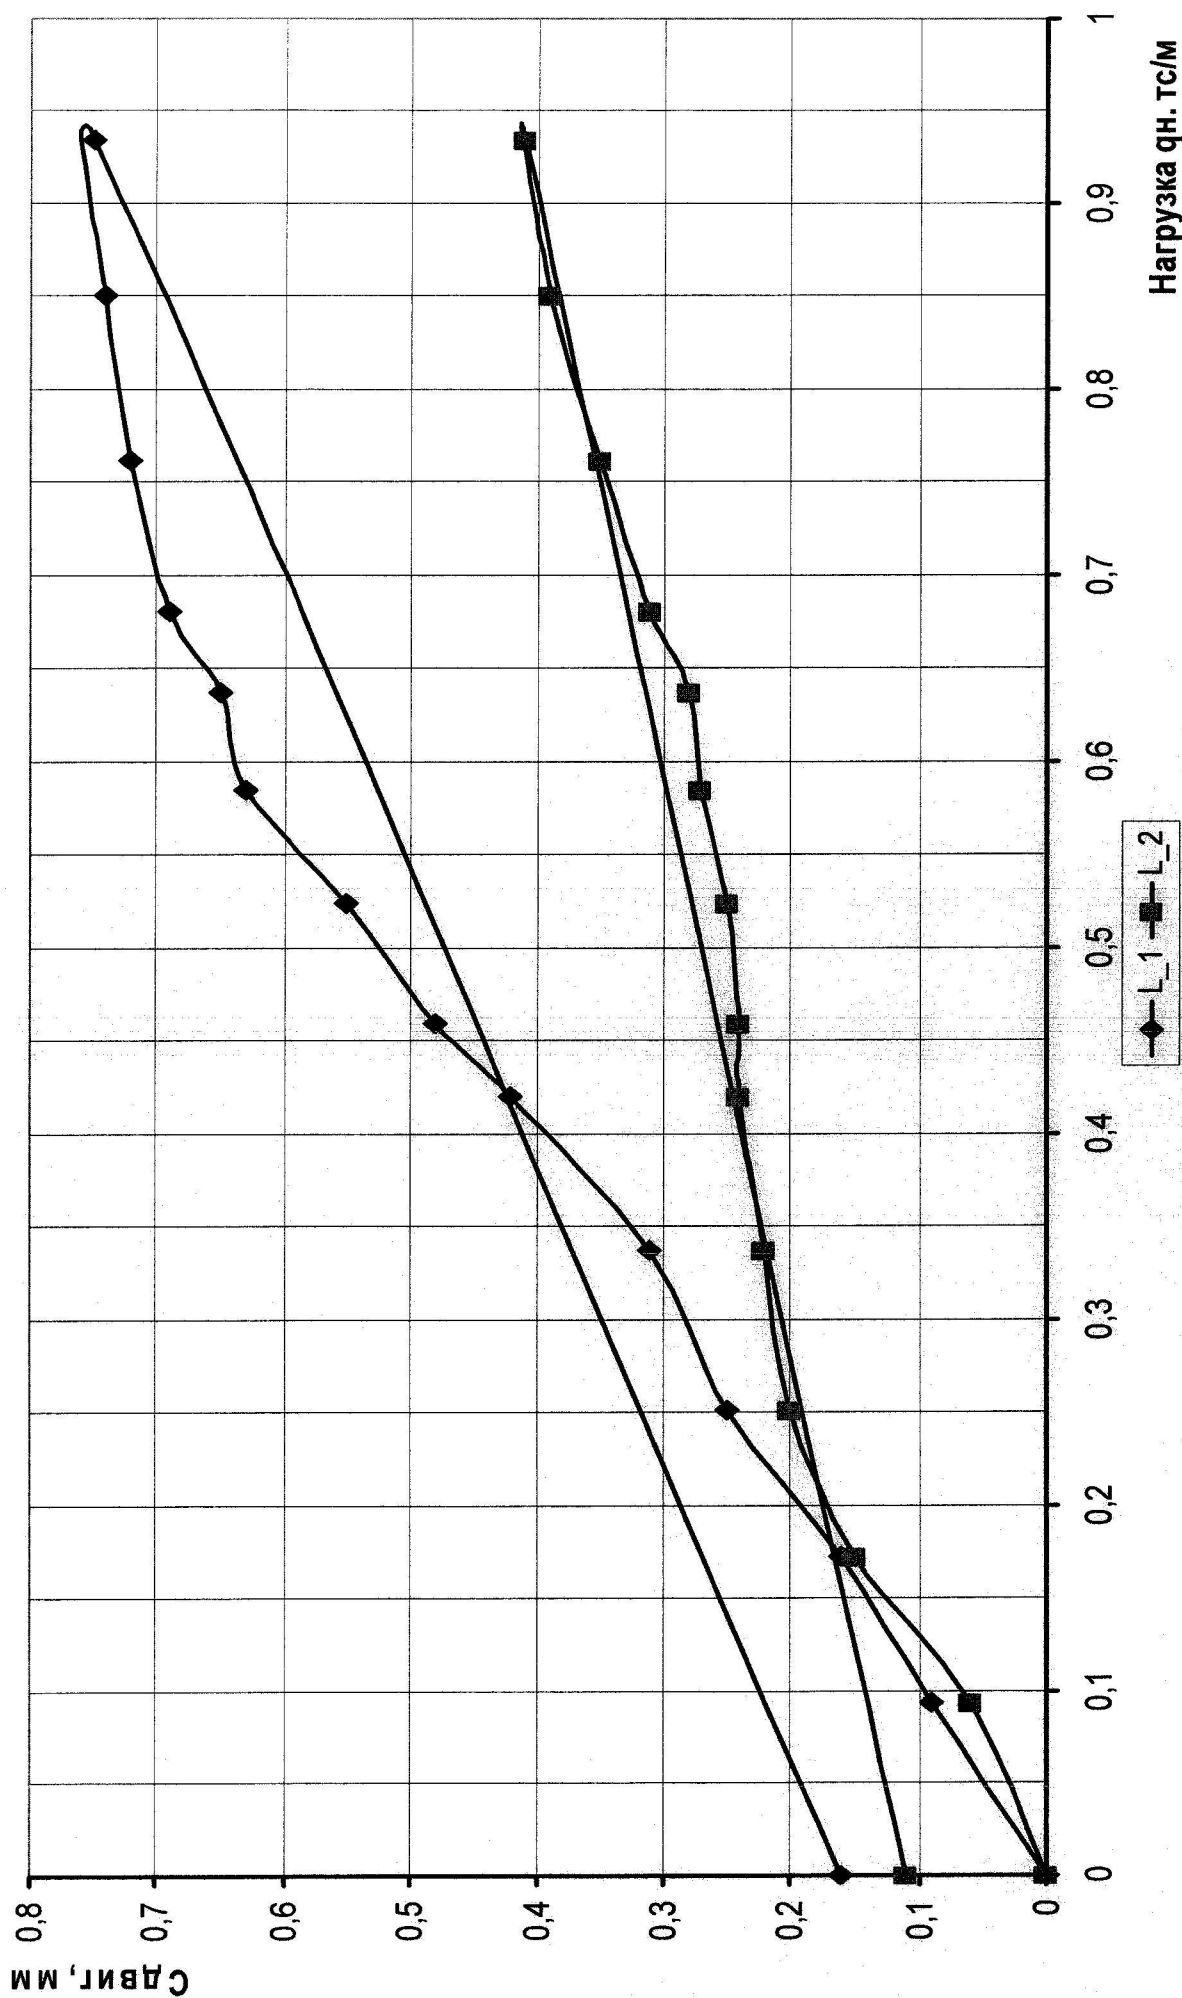
Рисунок 4. Зависимость сдвига наружного слоя стеновой панели относительно несущего от нагрузки qн

8.2.2. Сдвиг наружного слоя панели относительно несущего слоя при контрольной погонной нагрузке $q_{факт}=0,42 \text{ тс/м}$ достигает $0,43 \text{ мм}$, и не превышает $0,69 \text{ мм}$ при контрольной погонной нагрузке с коэффициентом $C=1,6$ ($q_{факт}=0,681 \text{ тс/м}$).
